“PORTO TURISTICO DI SANTA MARIA DI LEUCA - PROGETTO DI RIPRISTINO DELLE STRUTTURE PORTUALI DANNEGGIATE NELLE MAREGGIATE DEL 4 E 7 DICEMBRE 2008 E RIPRISTINO”

DESCRIZIONE DEGLI INTERVENTI

LUOGO DI ESECUZIONE: Santa Maria di Leuca (LE)
COMMITTENTE: Comune di Castrignano del Capo (LE)
IMPORTO DEI LAVORI: € 6.223.671,98
SERVIZI EFFETTUATI: -DIREZIONE LAVORI

PERIODO DI ESECUZIONE DEI LAVORI: Inizio lavori il 14/12/2012. Conclusi con collaudo il 30/05/2016.

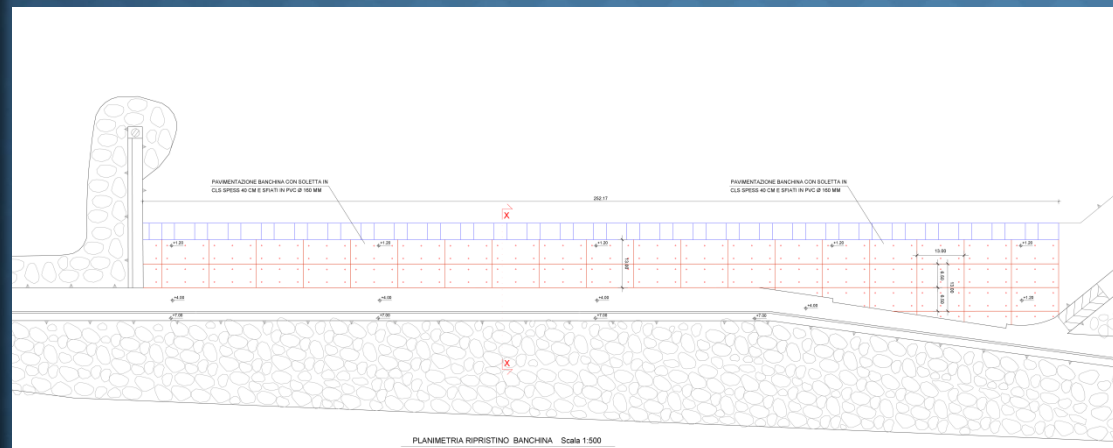
Sezione piano di banchina

- Demolizione del calcestruzzo ammalorato costituente il piano di banchina del terzo braccio del foraneo totalmente divelto, riempimento con materiale arido delle zone oggetto dei cedimenti sotto il piano di banchina, rifacimento della pavimentazione in calcestruzzo.

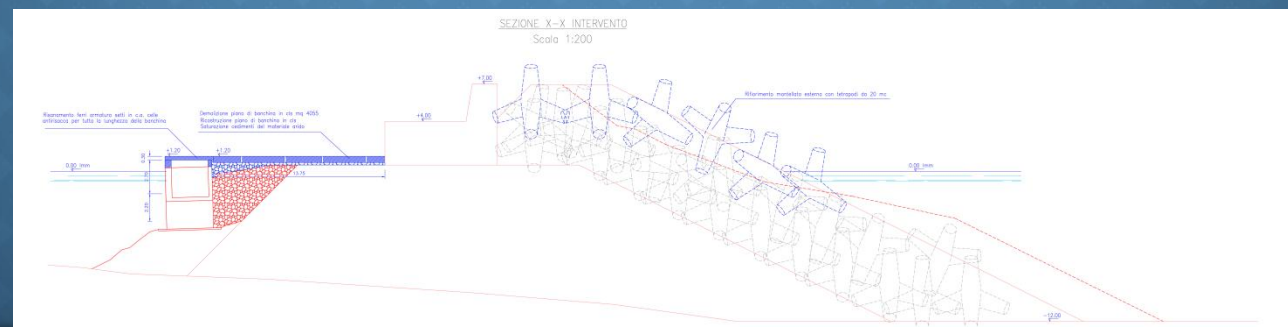
Sezione rifiorimento mantellata esterna

- Realizzazione e posa in opere di tetrapodi da 20 mc per il rifiorimento della mantellata esterna di tutto il molo foraneo;
- Saturazione del piano di posa del massiccio di carico mediante l'iniezione di calcestruzzo nei vuoti presenti a causa delle ingrottature;
